【事例-1】二次災害のモニタリング

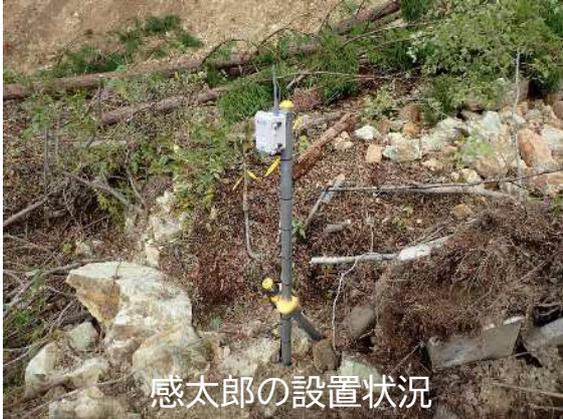
感太郎の設置状況

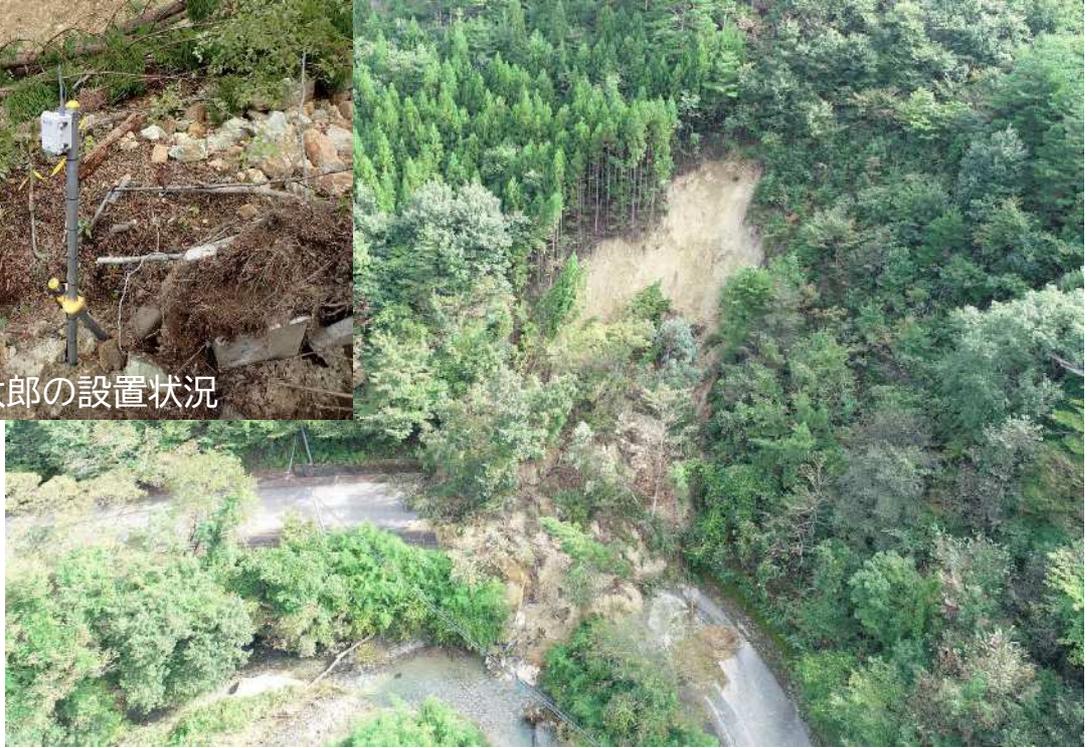
国道沿いの斜面崩壊

台風通過による豪雨により、国道に面する斜面が崩壊しました。崩落土砂の撤去後、背後の不安定な未崩落土砂のモニタリングをおこないながら**通行規制解放**しました。なお、あらかじめ設定した**管理基準値**を超過した際には、通行止め等の措置をおこなう計画を事前に立案し運用しました。

- ・ 斜面の勾配（角度）：30°
- ・ 斜面状況（自然斜面, 切土のり面等）：自然斜面
- ・ その他特徴：表層崩壊
