## 【事例-2】道路法面のモニタリング

変状が進行した有料道路沿いの法面モニタリング

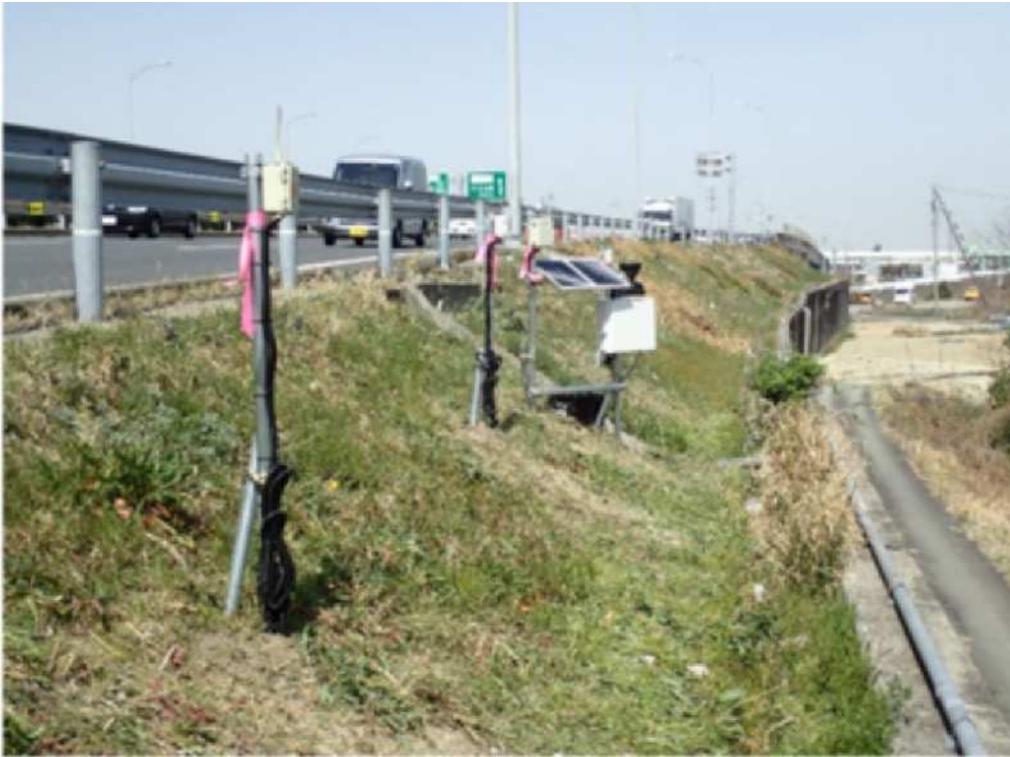
道路面に開口亀裂や道路法面に押し出し等の変状が認められました。そこで、不安定な法面のモニタリングをおこないながら通行規制解放しました。なお、あらかじめ設定した管理基準値を超過した際には、通行止め等の措置をおこなう計画を事前に立案し運用しました。

- ・ 斜面の勾配（角度）：20°
- ・ 斜面状況（自然斜面, 切土のり面等）：盛土法面
- ・ その他特徴：盛土崩壊

24時間リアルタイム遠隔自動モニタリングによる道路通行車両および歩行人の安全確保の実現
